### **Rapport Risicoanalyse**

### **PRA- Conventionele Explosieven**

#### **Crashlocatie Short Stirling Lilbosch**

Nr : CA/PRA/1405

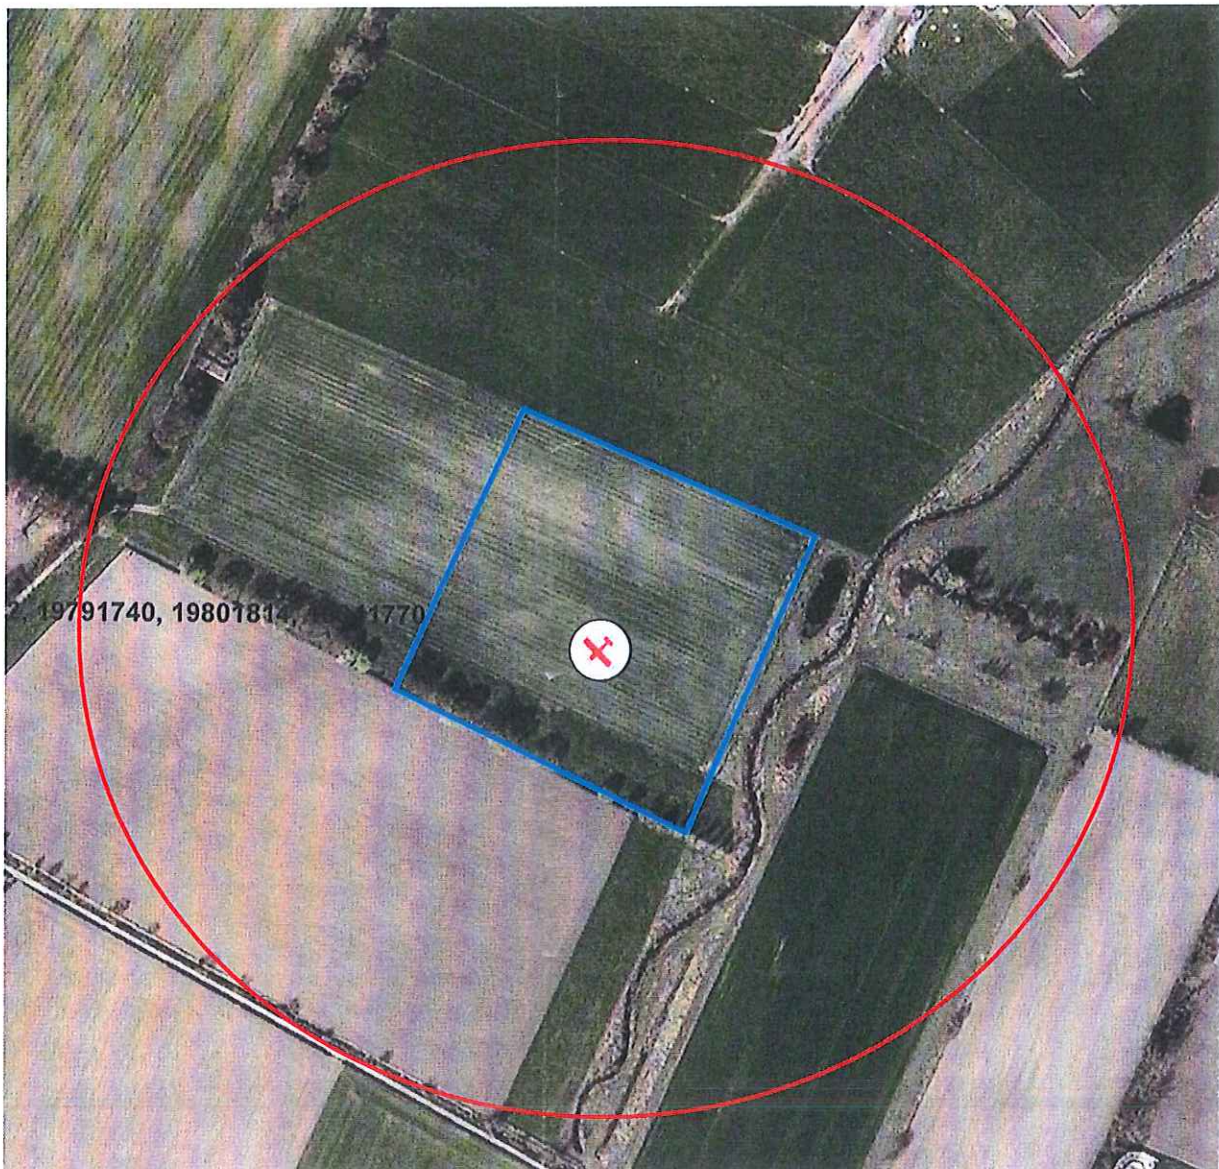
### 2.3 CE- Risicokaart.

In rood aangegeven het gebied met een verhoogd risico op de aanwezigheid van CE.

- Kans op aanwezigheid CE (K) is bepaald op 1.
- De kans dat men in aanraking komt met CE tijdens de uitvoering van reguliere werkzaamheden is bepaald op 0,5.
- Het effect van een ongeval (E) is bepaald op 9.
- Risicowaarde is  $1 \times 0,5 \times 9 = 4,5$

Op grond van de risicowaarde geldt voor regulier gebruik als bouwland geen tot minimaal risico met betrekking tot de aanwezigheid van CE.

Werkzaamheden t.b.v. regulier gebruik van de grond als bouwland levert geen extra risico met betrekking tot mogelijk aanwezige aanwezigheid van niet gesprongen conventionele explosieven, onder voorwaarde dat de grondbewerkingen zich beperken tot max. 0,50 m1 min huidige maaiveld.
